22.1.24 作成

弊社より検査をお願いしております、【IM-227-S マグネットストッパー シルバー】において  
12/2 分から検査を行って頂いた結果、今までに見たことがない不具合も発見されております。

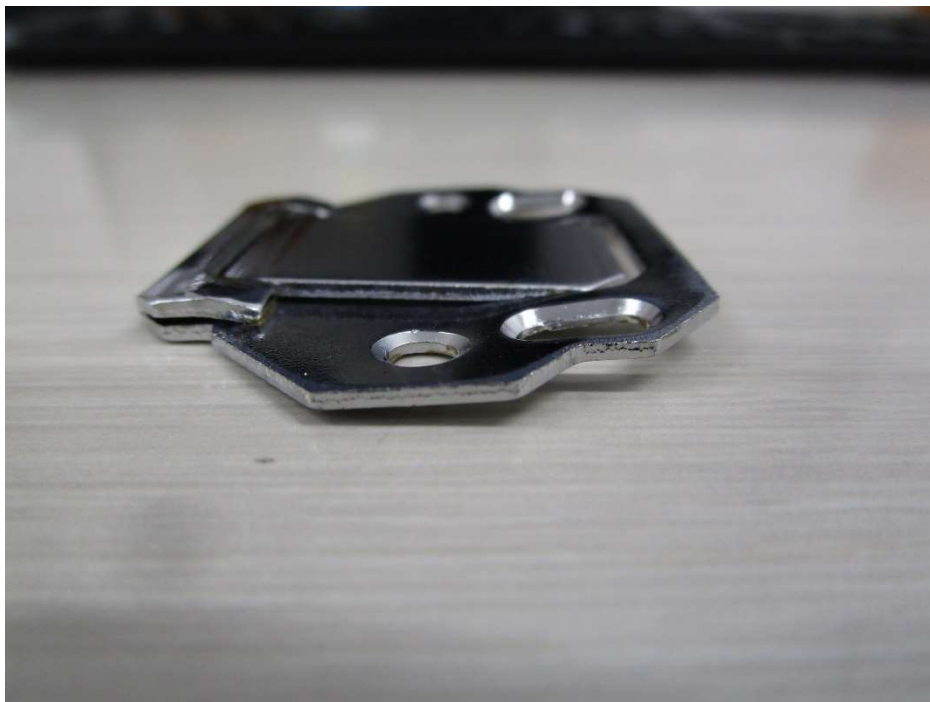
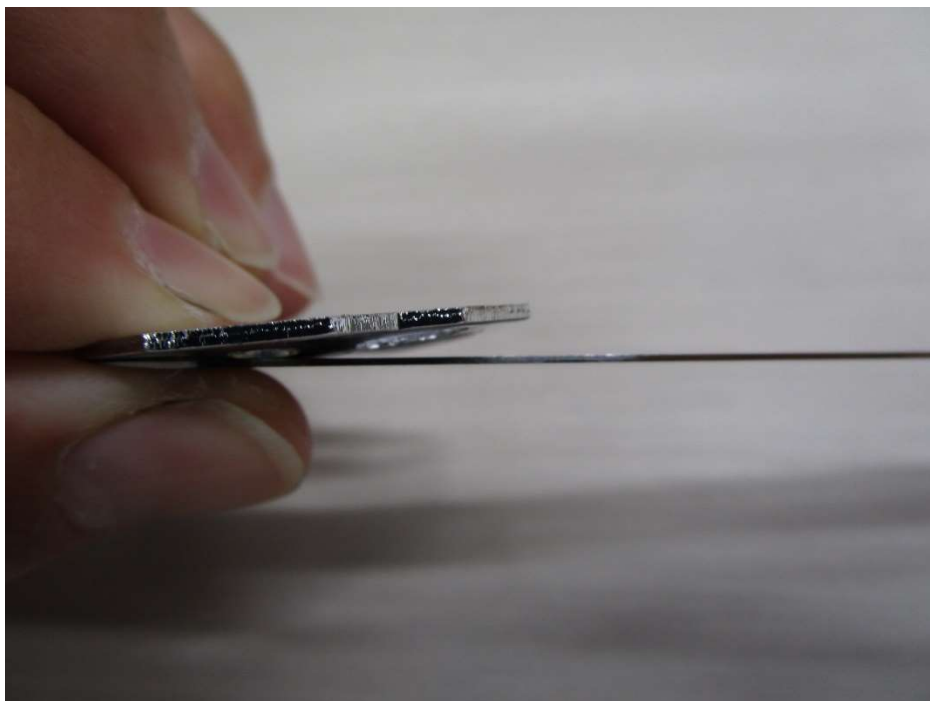
**板金の反りが発生している。カバーの納まりきらない。**

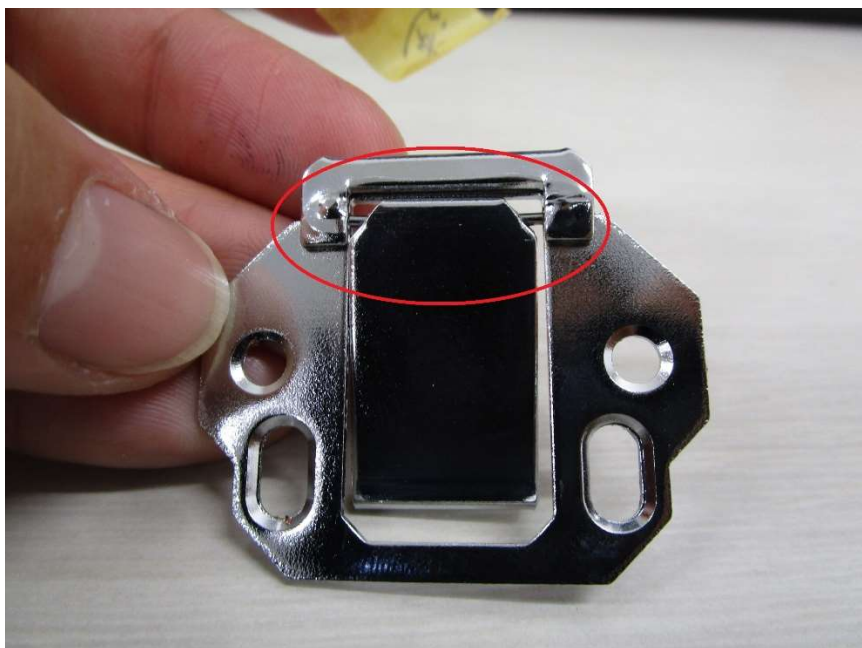
板金のベロの部分が逆になっている。完全 NG 製品。

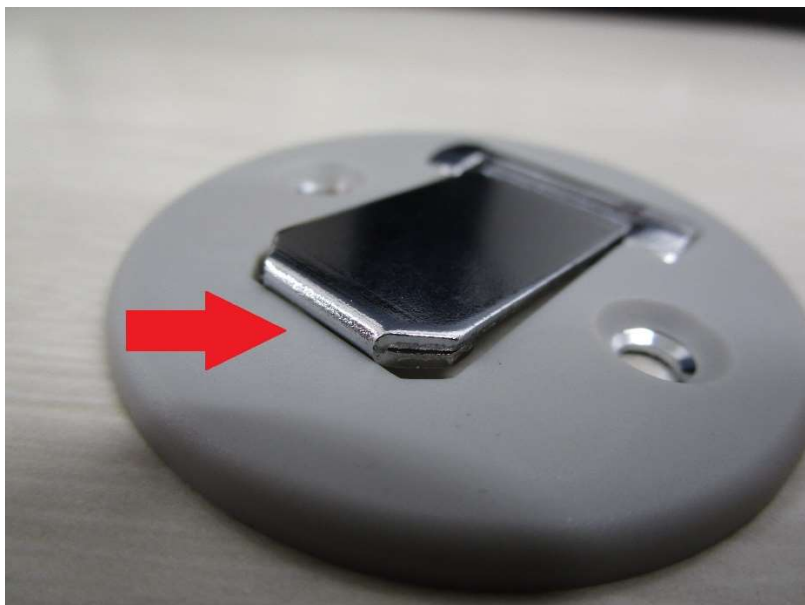
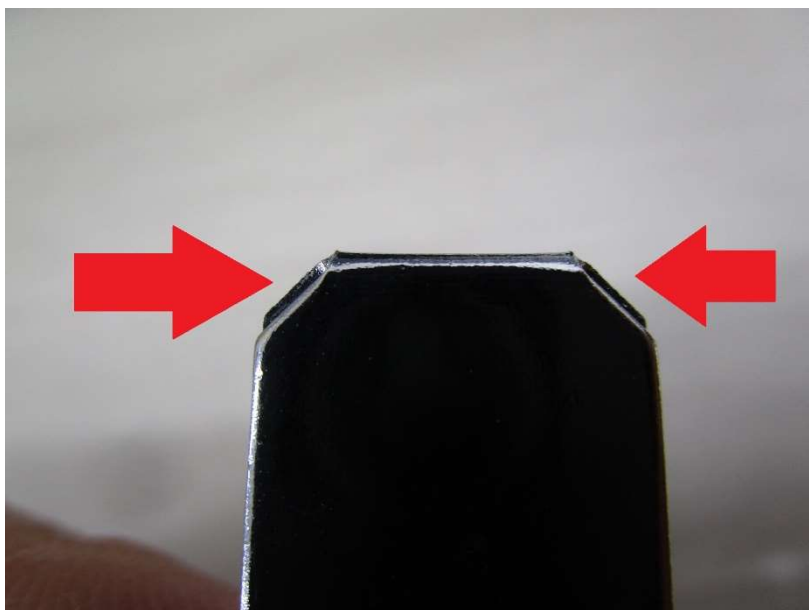
板金の動きが悪い。原因は板金部の曲げ加工がずれているせい。

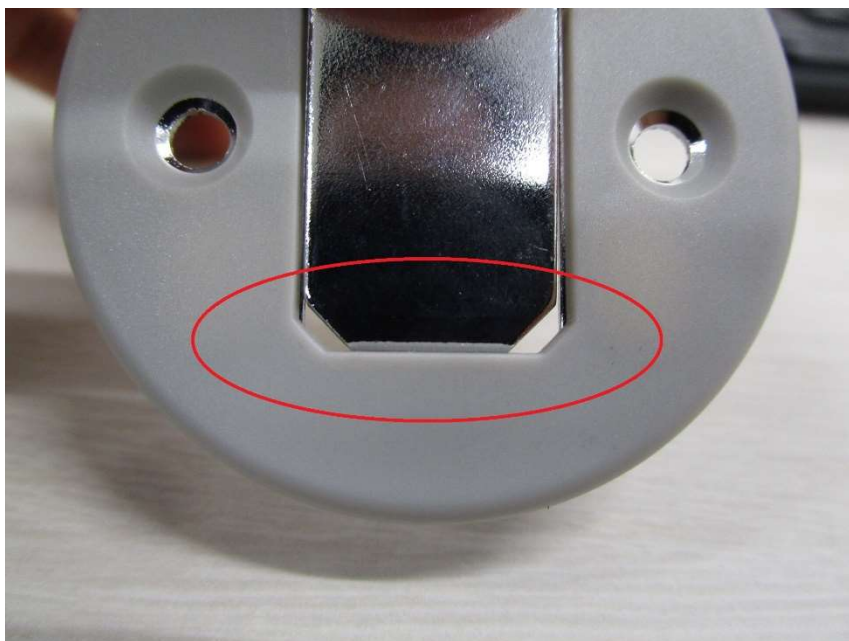
板金の動きが悪い。樹脂カバーに当たってしまっている。板金部の精度が出ていないせい。

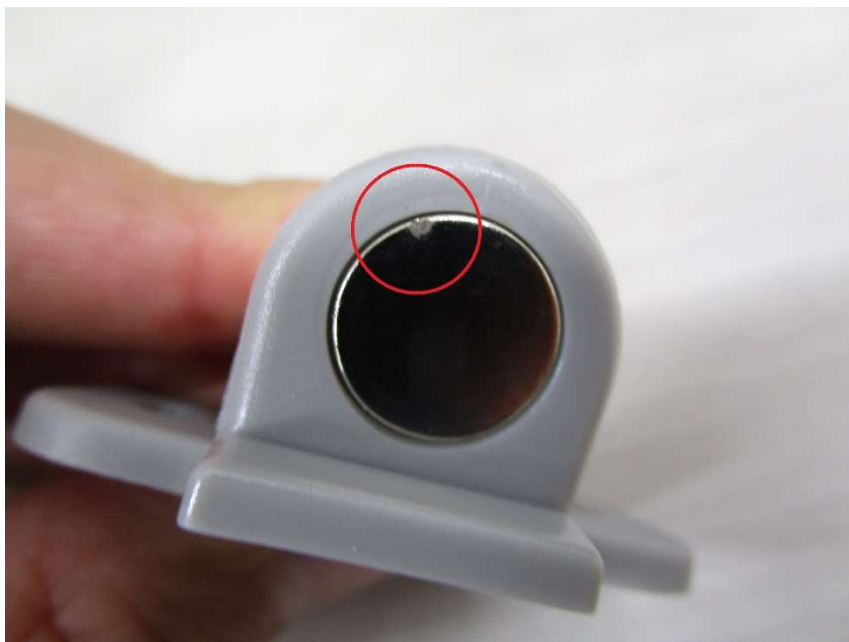
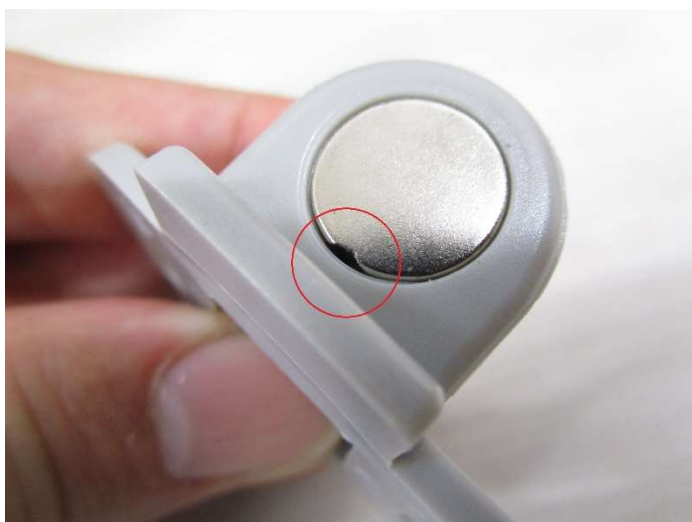
本体部マグネットの欠け

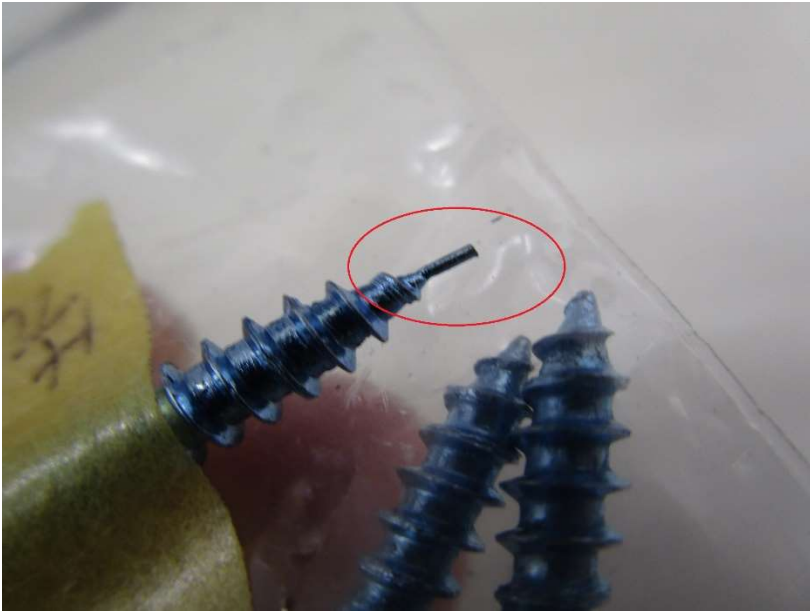
ビスの不具合(先端加工不具合)

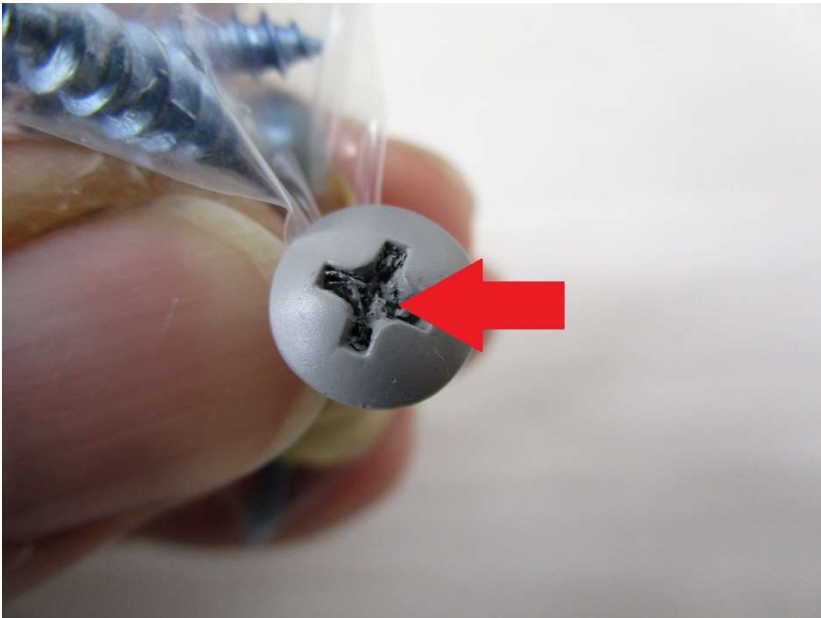
ビスの不具合(ネジ穴詰まり)

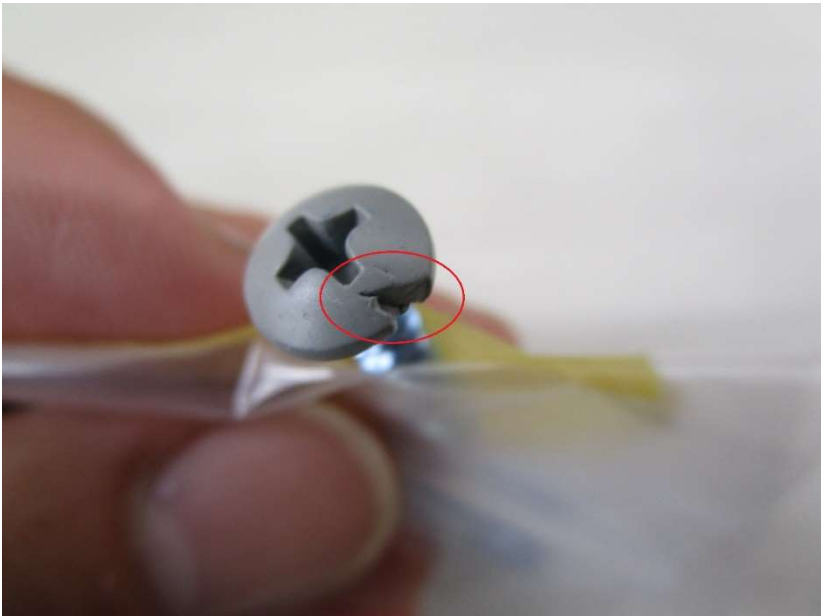
ビスの不具合(頭形状欠け)

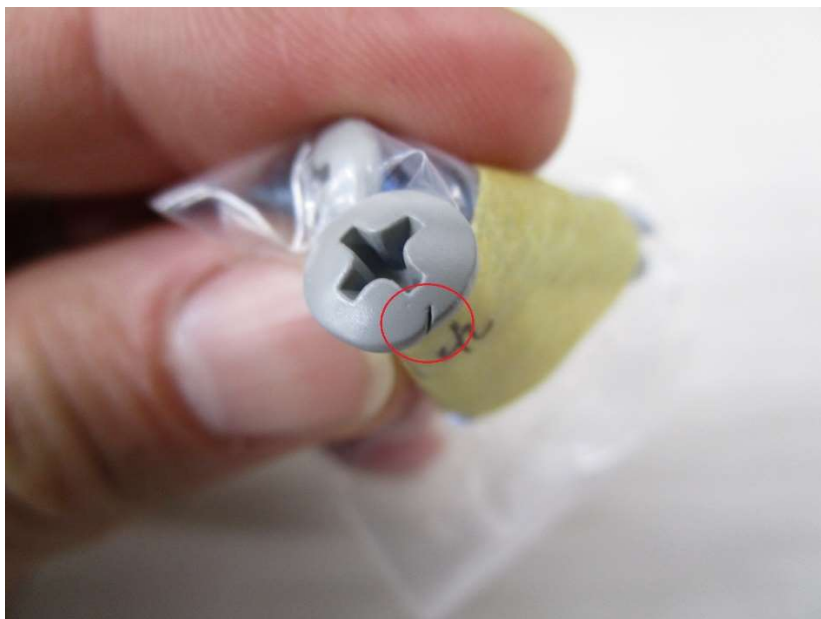
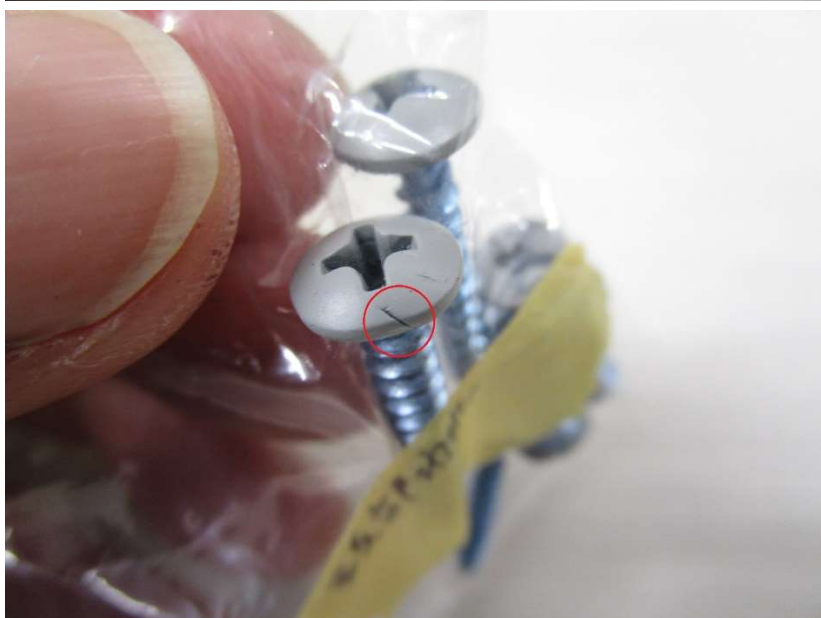
ビスの不具合(頭形状欠け)

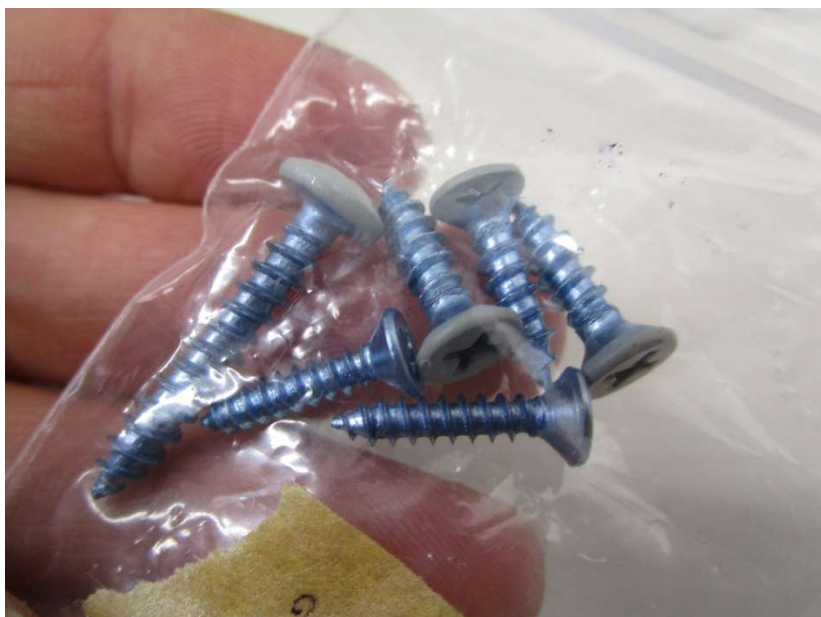
ビスの不具合(本数不足)
